**Die KBS-3 Behälter SE FI SK sind für die Endlagerung NICHT geeignet.**

**Eine nasse Langzeit-Zwischenlagerung ist damit auch NICHT möglich.**

Anlagen : 3 Bilder Schweissnaht aus dem Posiva SKB Report 08 Bericht

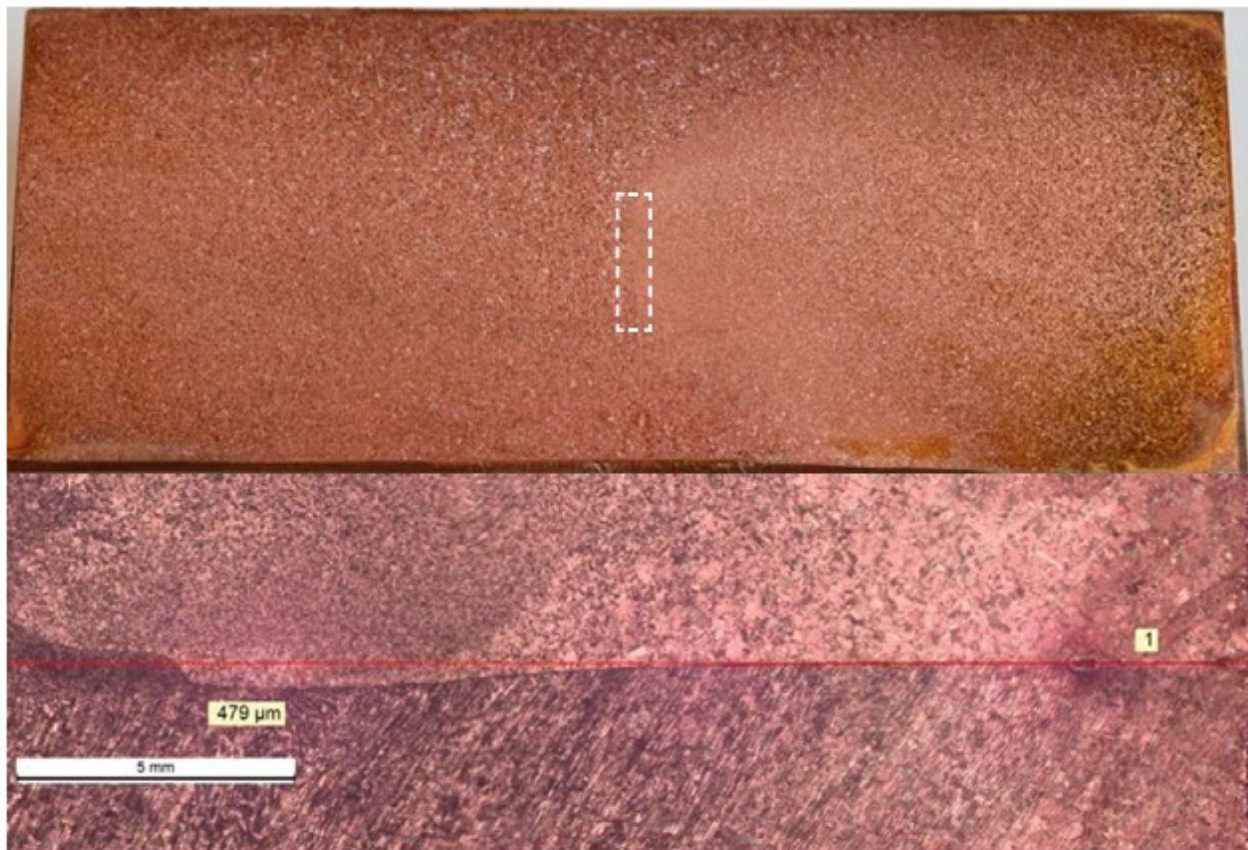
*Figure 5-10. Macro sample from weld 604. The top picture shows the weld zone on the right hand side, while the bottom picture shows a zoom of the white dashed box (rotated 90° counter clockwise). A maximum depression of the vertical joint line of 0.479 mm was measured.*

Es ist deutlich erkennbar das hier keine „Schmelze“ homogen zusammengeflossen ist ! – vielmehr handelt es sich um eine ??? Nennen wir es eine „**Klebung oder so ...**“ – die sicherlich keine vollwertige Schweissung ist.

Es kann sich da um eine einzelne Fehlstelle handeln, oder um einen für diese Verarbeitung **typischen Mangel** der ständig und häufig oder fast immer auftritt. Darüber liegen trotz 640 Füge-Versuchen keine Daten vor.

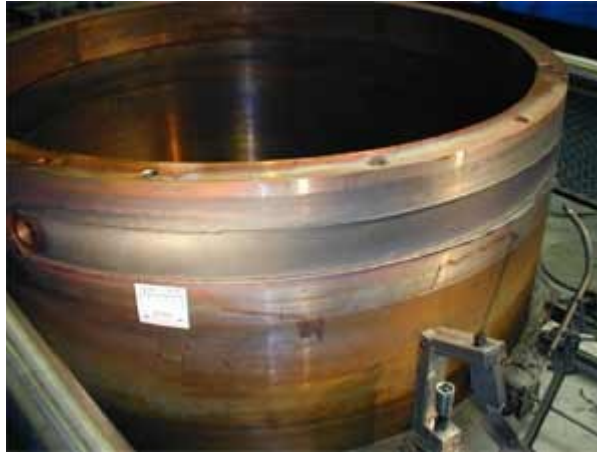
Die ist das Einzige öffentlich verfügbare Foto / Bild, dass eine grösseren Ausschnitt dieser Friction Stir Welding ? – Rühr-Reib-Schweissung ? Von Deckel und Hülse des KBS-3 Behälters zeigt. (Original-Grösse 300x225 px)

Solche Bilder sollen die Öffentlichkeit überzeugen, dass eine korrekte Schweissung vorliegt – was aber im Detail leider nicht der Fall ist ... ?

Das Bild zeigt nur eine Fügung an einem leeren Kupfer-Behälter – und ist deshalb kein Beweis, dass eine ähnlich Fügung an einem befüllten KBS-3 Behälter der **massiv Wärme und Gamma Strahlung abgibt** möglich ist.

Und wie wird das kegelförmige Loch gefüllt, das die Reib-Nasen hinterlässt, wenn Sie aus dem Material herausgezogen wird ? – Keine Info !
